## Renovering af hovedkølevandspumpe med komposit materialer

*Af direktør John Moritzen, Jakob Albertsen Komposit A/S*

**Efteråret 2007 havarede den ene af hovedkølevandspumperne på Enstedværket og den blev herefter på rekordtid renoveret ved hjælp af komposit materialer. Den anden pumpe har netop fået samme tur, for at forhindre et fremtidigt havari.**

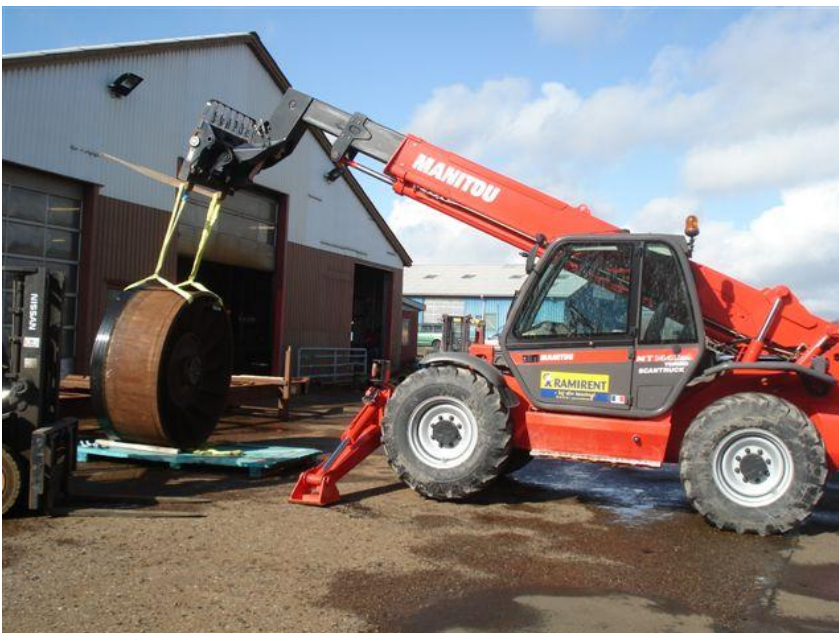
Billede 1: Der er tale om meget tunge emner, når det er en hovedkølevandspumpe til et kraftværk. Den enkelte del vejer op til 3,5 tons. Det kræver særligt udstyr at håndtere de store emner, som er på op til 2 meter i diameter.

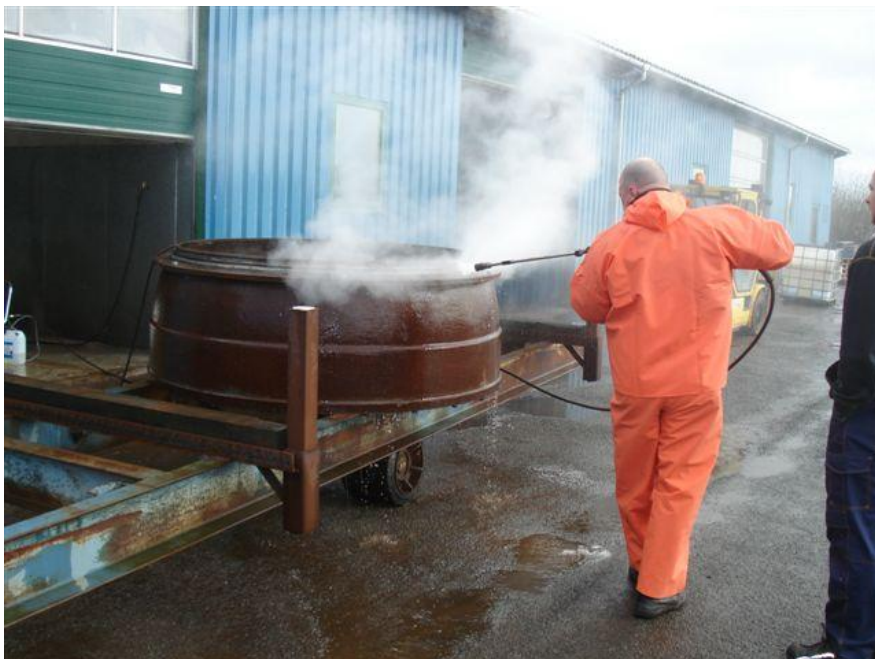
Når et emne af støbejern har været i kontakt med støbejern i en årrække er støbejernet mættet med klorider. Niveaueet af klorider på støbejernets overflade skal ned under 50 mg pr. kvadratmeter, før

det er tilrådeligt at belægge de enkelte dele med komposit materialer, da der ellers vil opstå osmotiske blærer i den færdige belægning.

Billede 2: For at fjerne klorider fra støbejern, som har været i forbindelse med saltvand i mange år, er det nødvendigt med flere afvaskninger med damprenser og alkalisk sæbe efterfulgt af flere stålblæsninger. I dette tilfælde skulle der 3-4 afvaskninger og 3-4 stålblæsninger til, før koncentrationen af klorider i støbejernets overflade var under tilstrækkeligt niveau.

Der foretages derfor flere afvaskninger med damprenser med alkalisk sæbe, efterfulgt af flere stålblæsninger. Efter hver stålblæsning foretages der målinger efter Bressle Sampler metoden for at fastslå koncentrationen af klorider i støbejernets overflade.

I vanskelige tilfælde skal der vaskes/blæses 8-10 gange før koncentrationen er lav nok. I dette tilfælde med hovedkølevandspumpe 2 fra Enstedværkets Blok 3, var det nok med 3-4 afvaskninger og stålblæsninger. Det er dog stadig en besværlig opgave, da emnerne er næsten 2 meter i diameter og vejer op til 3, 5 tons pr. del, som herved skal flyttes, håndteres og vendes så mange gange.

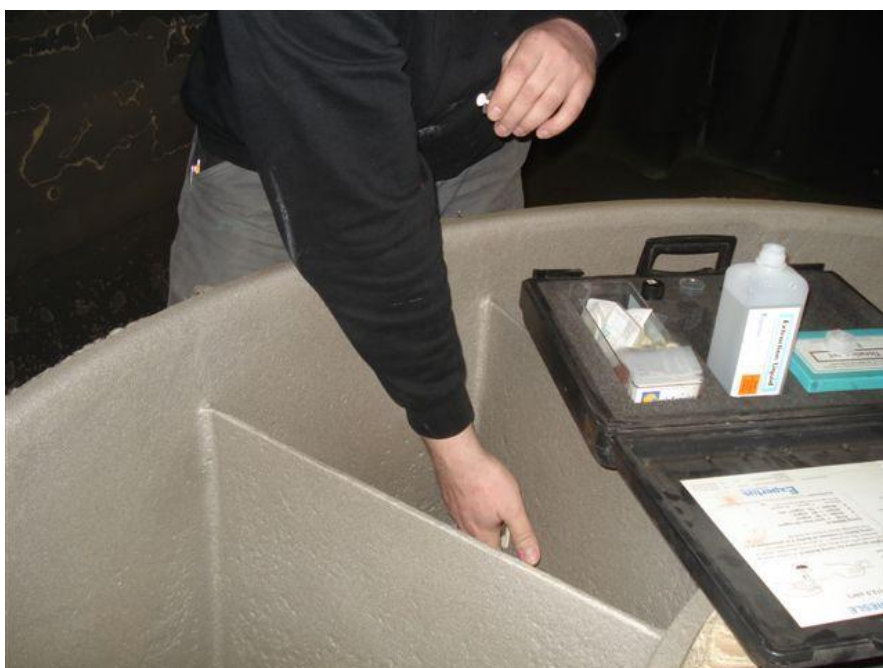
Billede 3: Efter hver stålblæsning foretages der målinger af kloridniveauet i støbejernets overflade. Dette sker med Bressle Sampler udstyr, som giver en meget nøjagtigt værdi for kloridniveauet i støbejernet.

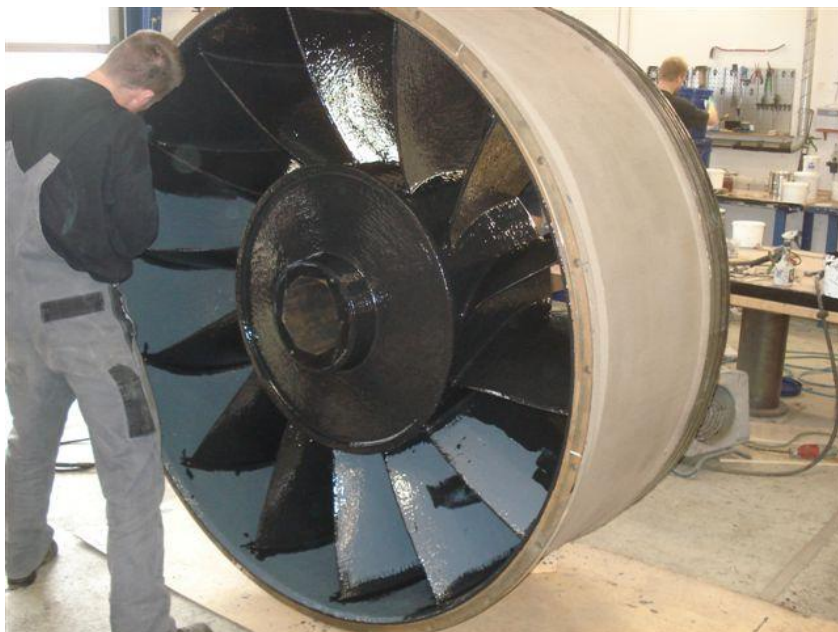
Billede 4: Alle rengjorte og rugjorte overflader på pumpedelen belægges med to lag komposit armeret med keramik, som efterfølgende kan modstå erosion fra sand og partikler i det saltvand, der efterfølgende skal flyde igennem pumpen.

Alle flader, hvor der ikke skal foretages opstøbning, belægges først, og i en sådan rækkefølge at de flader, hvor skal foretages opstøbning, til sidst vender opad. Der belægges med to lag komposit af ca. 500 my, således at den samlede lagtykkelse for den færdige belægning kommer op på ca. 1 mm. Der er til formålet anvendt er keramisk komposit, som kan modstå erosion fra det sand og de partikler, der kommer med ind igennem pumpen.

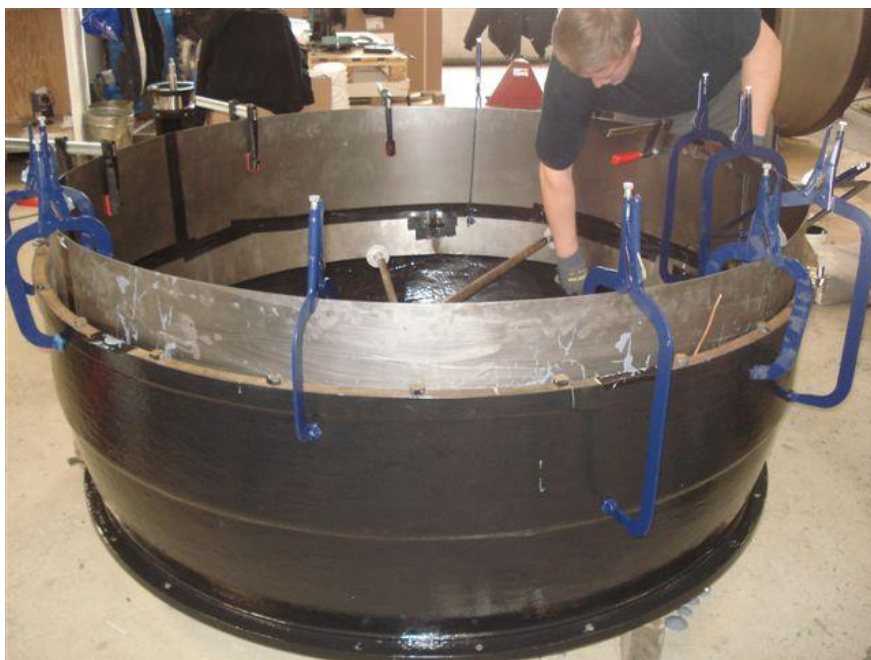
Til slut foretages alle opstøbninger. Det er typisk omkring pakkeflader og recesser, idet meget materiale her er forsvundet som følge af spaltekorrosion og galvanisk korrosion. Til opstøbningerne anvendes en komposit med mindre keramik, idet der efterfølgende skal foretages mekanisk bearbejdning på disse arealer.

Billede 5: Der laves en forskalling med stålplader påsmurt et særligt slipmiddel. Forskallingen holdes på plads med fastspændetænger og i det skabte hulrum hældes forvarmet flydende komposit, som fæstner sig til alle overflader og udfylder det tabte korroderede støbejern.

Der forskalles før opstøbningerne. Det skal for de store arealers vedkommende med tyndpladestål påsmurt et særligt slipmiddel. Forskallingen holdes på plads ved hjælp af spændetænger og vandskruer, som nemt kan fjernes igen efter hærkning.

I det skabte hulrum under forskallingen hældes varm forblandet komposit, som fylder alle hulrum ud og binder sig fast til alle rengjorte og rugjorte overflader. Der er ved hver støbning en særlig disciplin med fjernelse af luftblærer i støbebadet, idet indesluttede luftblærer fjerner styrken i kompositten.

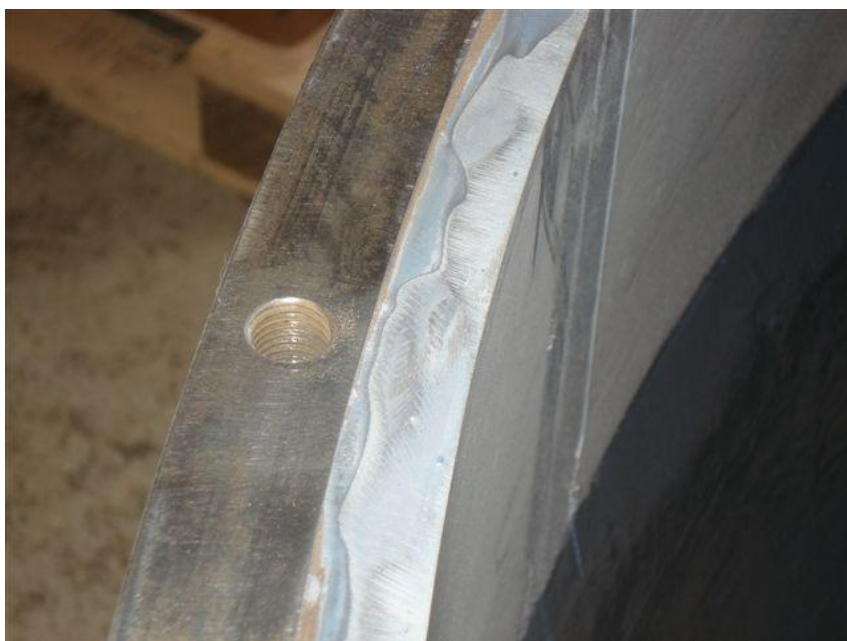
Billede 6: Forskallingen fjernes og opstøbningen kontrolleres for støbefejl, som evt. udbedres. De skarpe kanter fra støbningen slibes og emnet er herefter klar til mekanisk bearbejdning, som fører pumpedelen tilbage til sine oprindelige mål. I dette tilfælde skal der indsættes en rustfri ring, slid ringen, i den bearbejdede støbning. Komposit materialet er ikke metallisk, og der vil ikke siden kunne opstå spaltekorrosion eller galvanisk korrosion bag slid ringen.

Når alle støbninger er overstået fjernes forskallingen og pumpedelene kontrolleres på alle overflader for porehuller og andre defekter. Der foretages evt. touch up og pumpe delene kan herefter sendes til mekanisk bearbejdning.

Denne gang blev den mekaniske bearbejdning foretaget hos Onoco i Rødovre. Her spændes de store pumpeemner op i en boremølle og der foretages mekanisk bearbejdning tilbage på alle fastlagte tolerancer. I dette tilfælde bag den store slid ring ved impelleren og på recessen ved pakkefladen mellem indløbsring og ledeapparat. Den mekaniske bearbejdning tager 3 dage og pumpedelene kan herefter atter sendes tilbage til Enstedværket.
